東京大学大学院工学研究科建築学専攻 松村・藤田研究室
東京大学新領域創成科学研究科環境学専攻 清家研究室
首都大学東京都市環境科学研究科建築学専攻 藤田研究室
（2007.07.23 暫定版 文責：馬場章子）
藤田加筆

3.調査地域 ¹

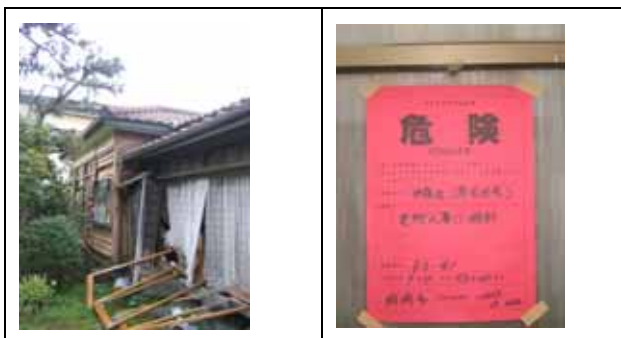
I 邸

破壊性状	1階傾斜
屋根	モルタルセメント瓦 杉の皮のような防水紙
外壁	下見板張
内壁	土壁
応急危険度判定	赤
その他	1階柱の傾斜：北西に 145/1500

全体の様子	応急危険度判定
-------	---------

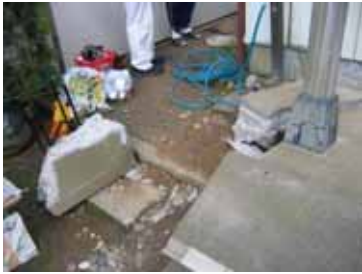
G 邸

建築年	昭和 57 年
その他	玄関付近の地盤の隆起に伴い玄関階段の石の割れ,飛散

石の飛散
